ΕΡΕΥΝΗΤΙΚΟ ΠΡΟΓΡΑΜΜΑ

**ΕΚΘΕΣΗ ΚΑΤΟΛΙΣΘΗΤΙΚΗΣ ΕΠΙΔΕΚΤΙΚΟΤΗΤΑΣ ΤΗΣ
ΚΟΙΝΟΤΗΤΑΣ ΠΙΣΣΟΥΡΙΟΥ ΚΑΙ
ΠΡΑΓΜΑΤΟΓΝΩΜΟΣΥΝΗΣ ΕΠΙ ΤΟΥ ΜΗΧΑΝΙΣΜΟΥ
ΕΚΔΗΛΩΣΗΣ ΤΩΝ ΚΑΤΟΛΙΣΘΗΤΙΚΩΝ ΚΙΝΗΣΕΩΝ
ΣΤΗΝ ΠΕΡΙΟΧΗ ΤΩΝ ΛΙΜΝΩΝ ΚΑΙ ΕΠΙ ΤΗΣ
ΠΙΘΑΝΟΤΗΤΑΣ ΕΠΕΚΤΑΣΗΣ ΤΗΣ ΚΑΤΟΛΙΣΘΗΣΗΣ
ΤΩΝ ΛΙΜΝΩΝ ΣΤΗΝ ΑΝΑΝΤΗ ΠΕΡΙΟΧΗ
(ΟΙΚΙΣΜΟΣ CYBARCO)**

ΑΘΗΝΑ, Δεκέμβριος 2019

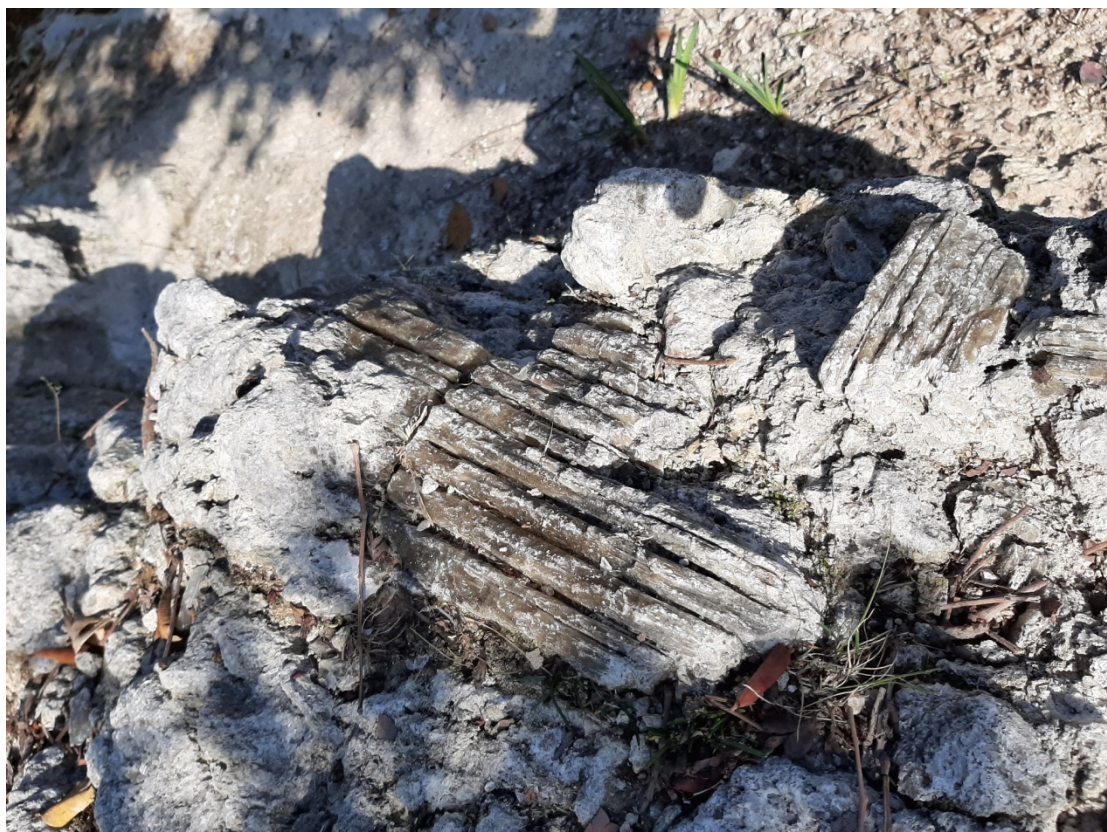
Εικόνα 4. Αδροκρυσταλλικός γύψος των εβαποριτών του Πισσουρίου.

Οι εβαπορίτες Πισσουρίου διακρίνονται σε δύο ορίζοντες. Ο κατώτερος αποτελείται από αδροκρυσταλλικό γύψο (Εικόνα 4) και ο ανώτερος από αλάβαστρο που καλύπτεται από μια στρώση πολύμεικτου λατυποπαγούς. Το συνολικό πάχος των εβαπορίτων φτάνει τα 40m.

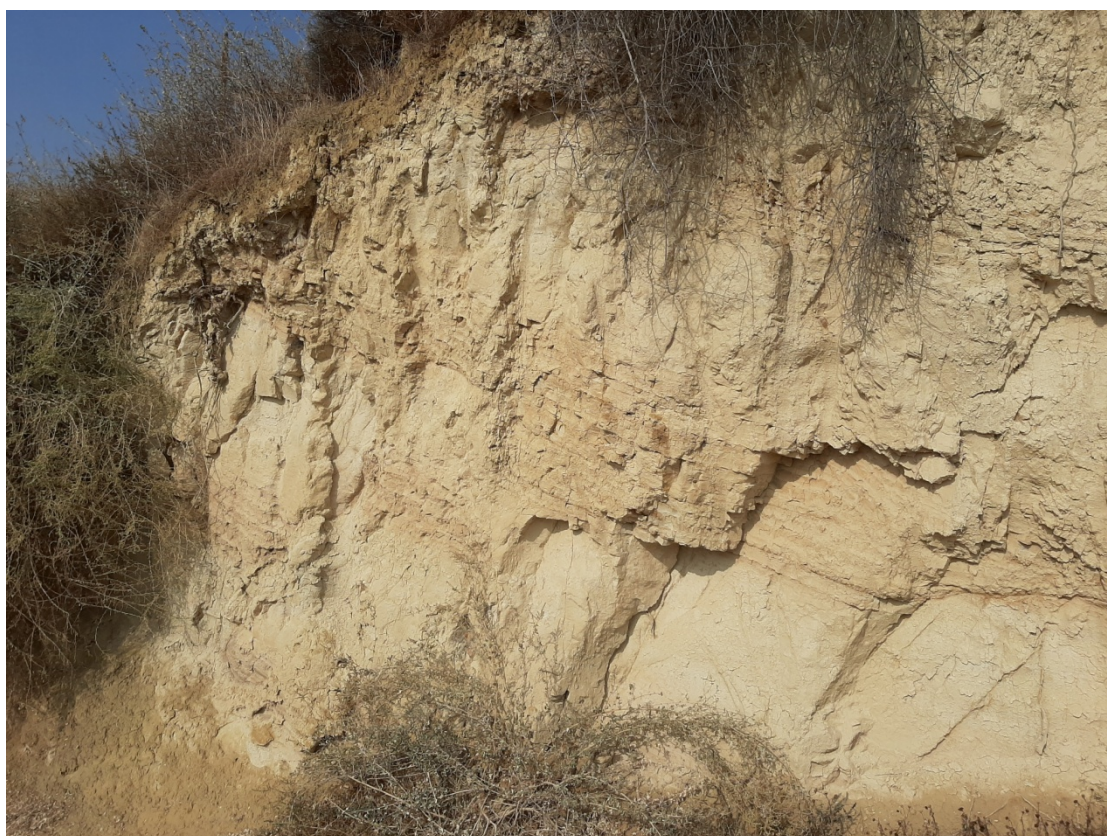
Εικόνα 5. Μάργες του Πισσουρίου, ανώτερος ορίζοντας. Σχεδόν ισομερής συμμετοχή μαργών και ιλιολίθων. Απουσιάζουν οι ψαμμίτες. Από το πρανές ανάντη της περιοχής των Λιμνών.

Στην στενή περιοχή ενδιαφέροντος και συγκεκριμένα στα πρανή ανάντη της περιοχής Λιμνών, εντοπίζεται ο ανώτερος και ο ενδιάμεσος ορίζοντας, με εναλλαγές μαργών και ιλιολύθων (Εικόνα 5). Οι επιφάνειες στρώσης των μαργών εμφανίζονται με τα στοιχεία προσανατολισμού: $090-092^{\circ}/12-13^{\circ}$. Σύμφωνα με τα δεδομένα των γεωτεχνικών γεωτρήσεων, στην κατολισθαινούσα μάζα της περιοχής Λιμνών οι ανωτέρω σχηματισμοί εμφανίζονται έντονα αναμοχλευμένοι, ενώ διατέμνονται και από επιφάνειες διάτμησης.

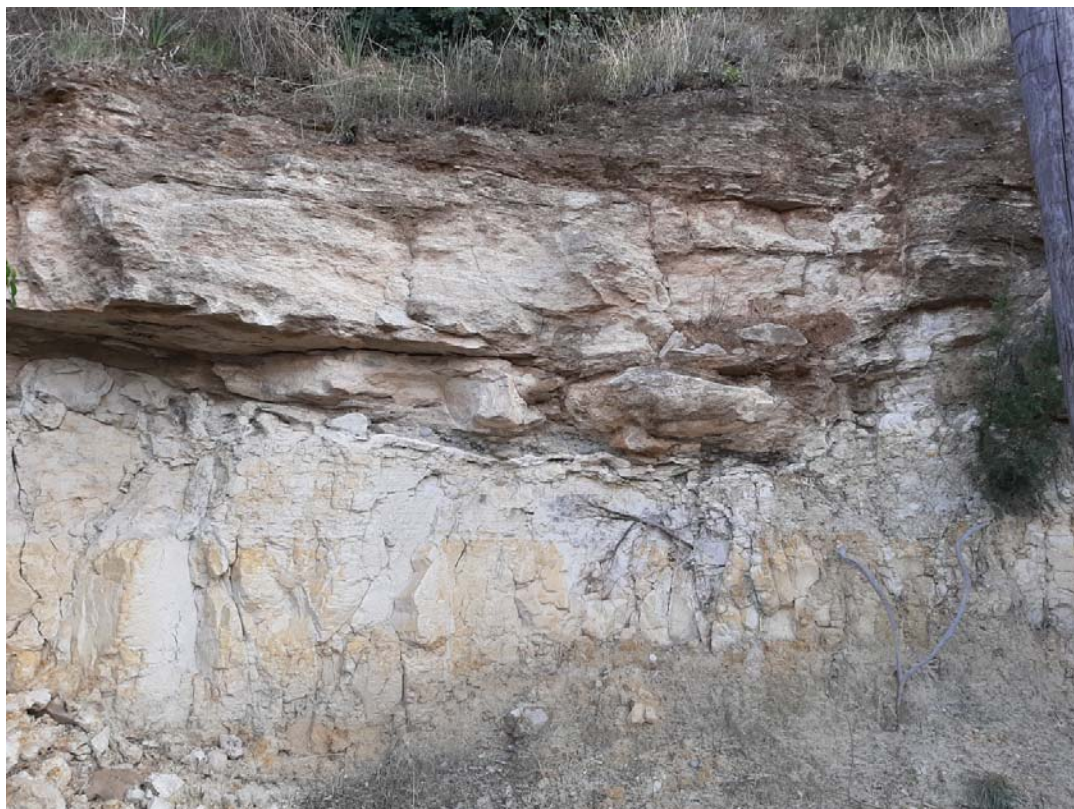
Εικόνα 6. Ψαμμίτες του Πισσουρίου που υπέρκεινται των Μαργών του Πισσουρίου. Ανάντη του οικισμού Cybarco.

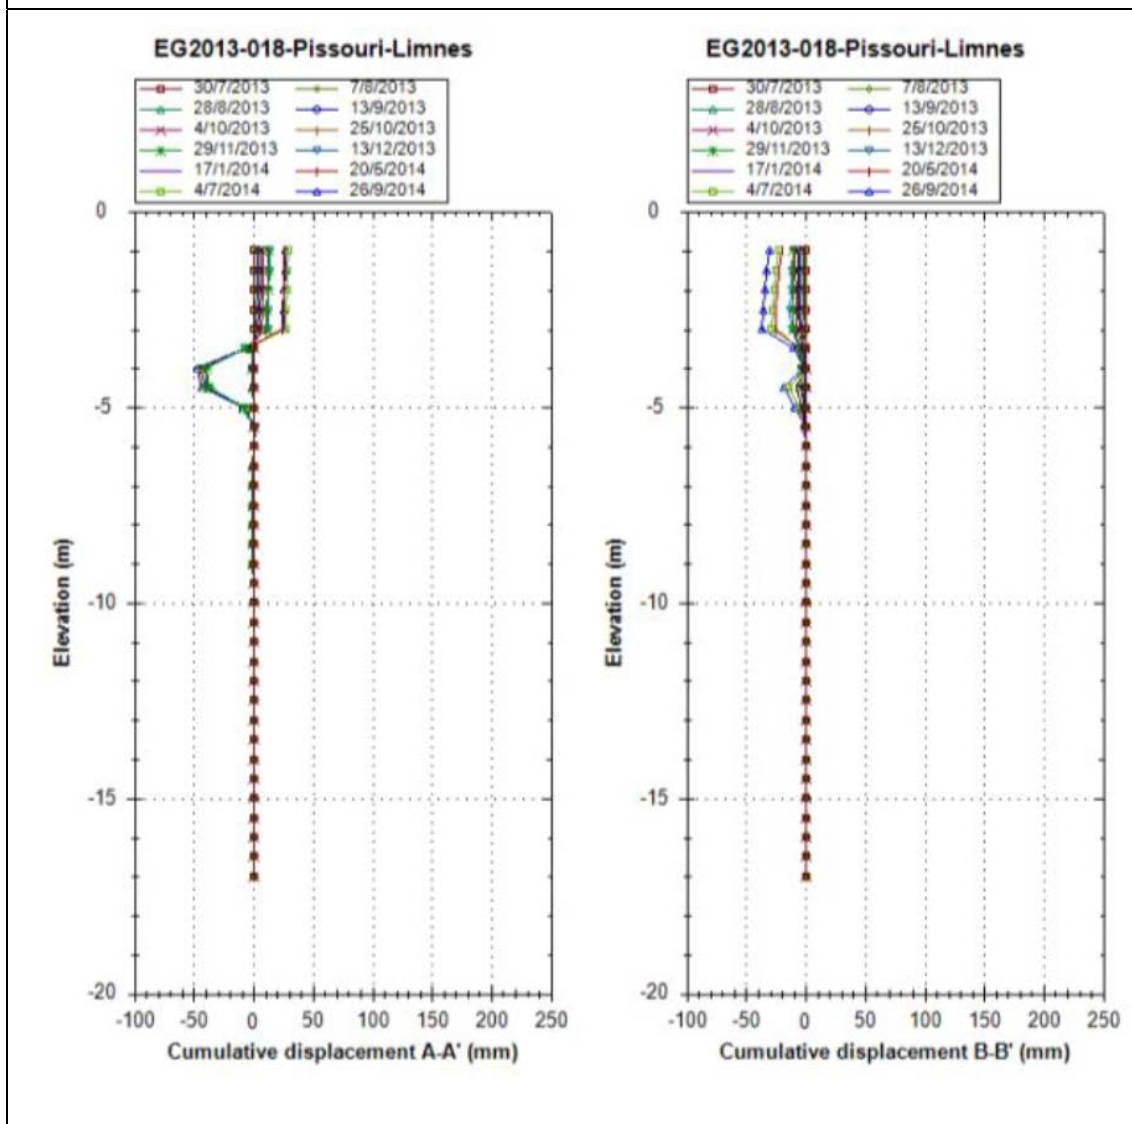
Μέγιστο βάθος καταγραφής μετακινήσεων: 6m

Εικόνα 29. Διαγράμματα των αθροιστικών μετακινήσεων σε συνάρτηση με το βάθος από το κλισιόμετρο EG2013/018 (Δεδομένα Τμήματος Γεωλογικής Επισκόπησης).

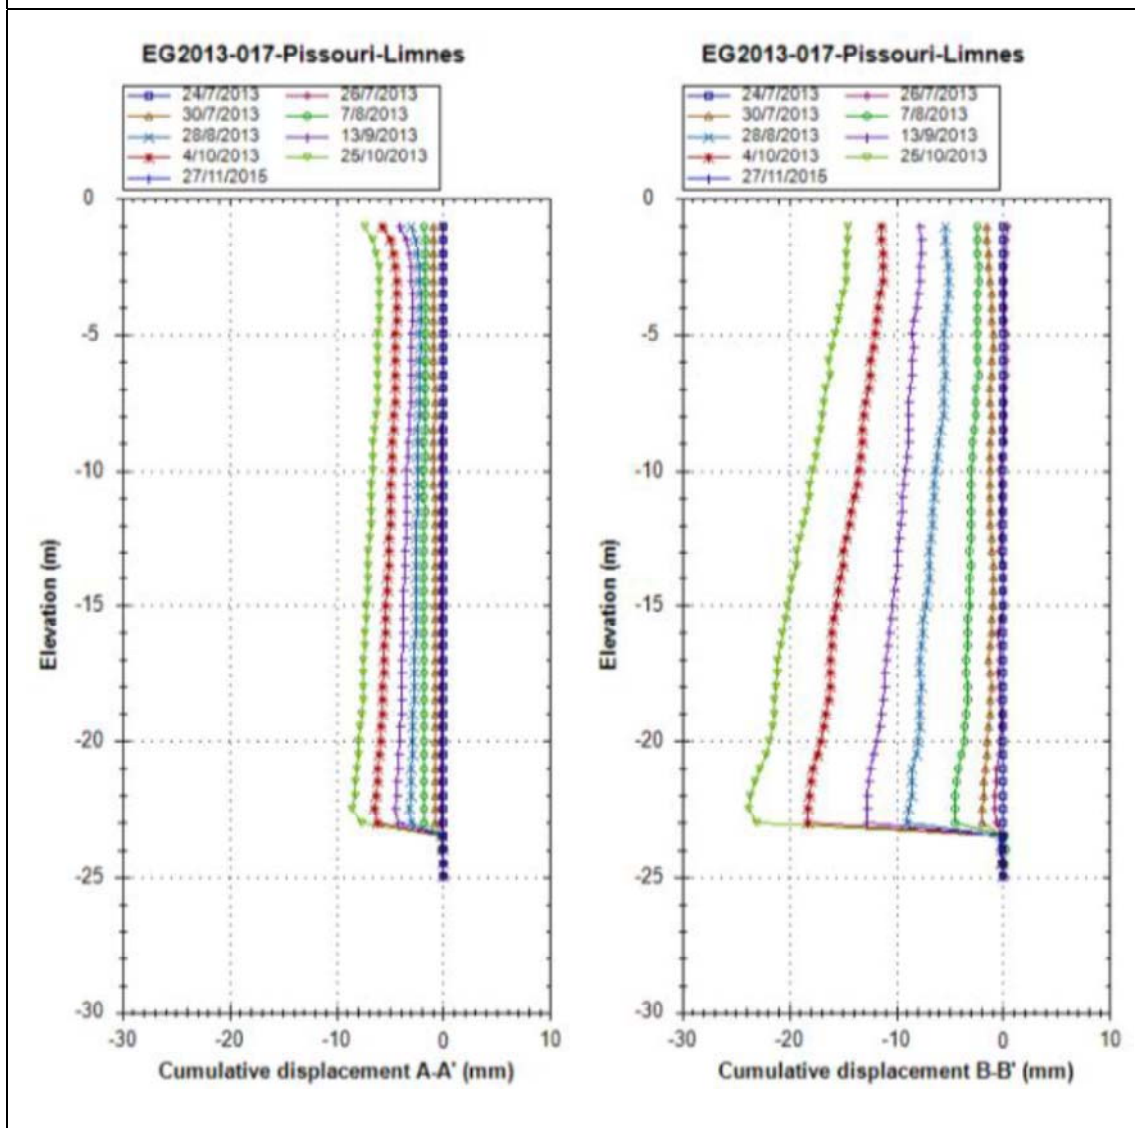
Μέγιστο βάθος καταγραφής μετακινήσεων: 23m

Εικόνα 30. Διαγράμματα των αθροιστικών μετακινήσεων σε συνάρτηση με το βάθος από το κλισιόμετρο EG2013/017 (Δεδομένα Τμήματος Γεωλογικής Επισκόπησης).

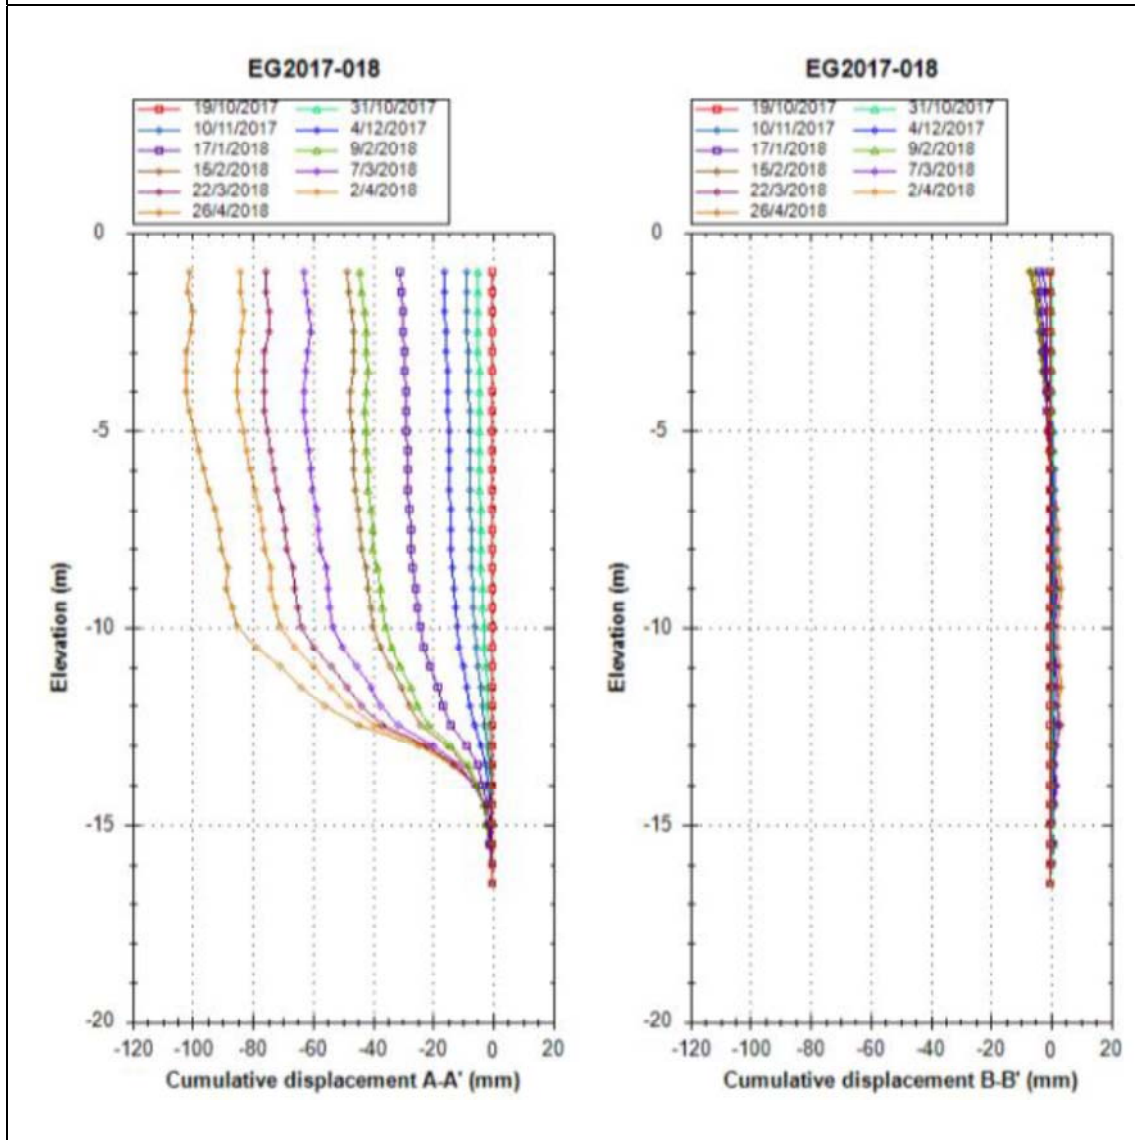
Μέγιστο βάθος καταγραφής μετακινήσεων: 14,5m

Εικόνα 32. Διαγράμματα των αθροιστικών μετακινήσεων σε συνάρτηση με το βάθος από το κλισιόμετρο EG2017/018 (Δεδομένα Τμήματος Γεωλογικής Επισκόπησης).

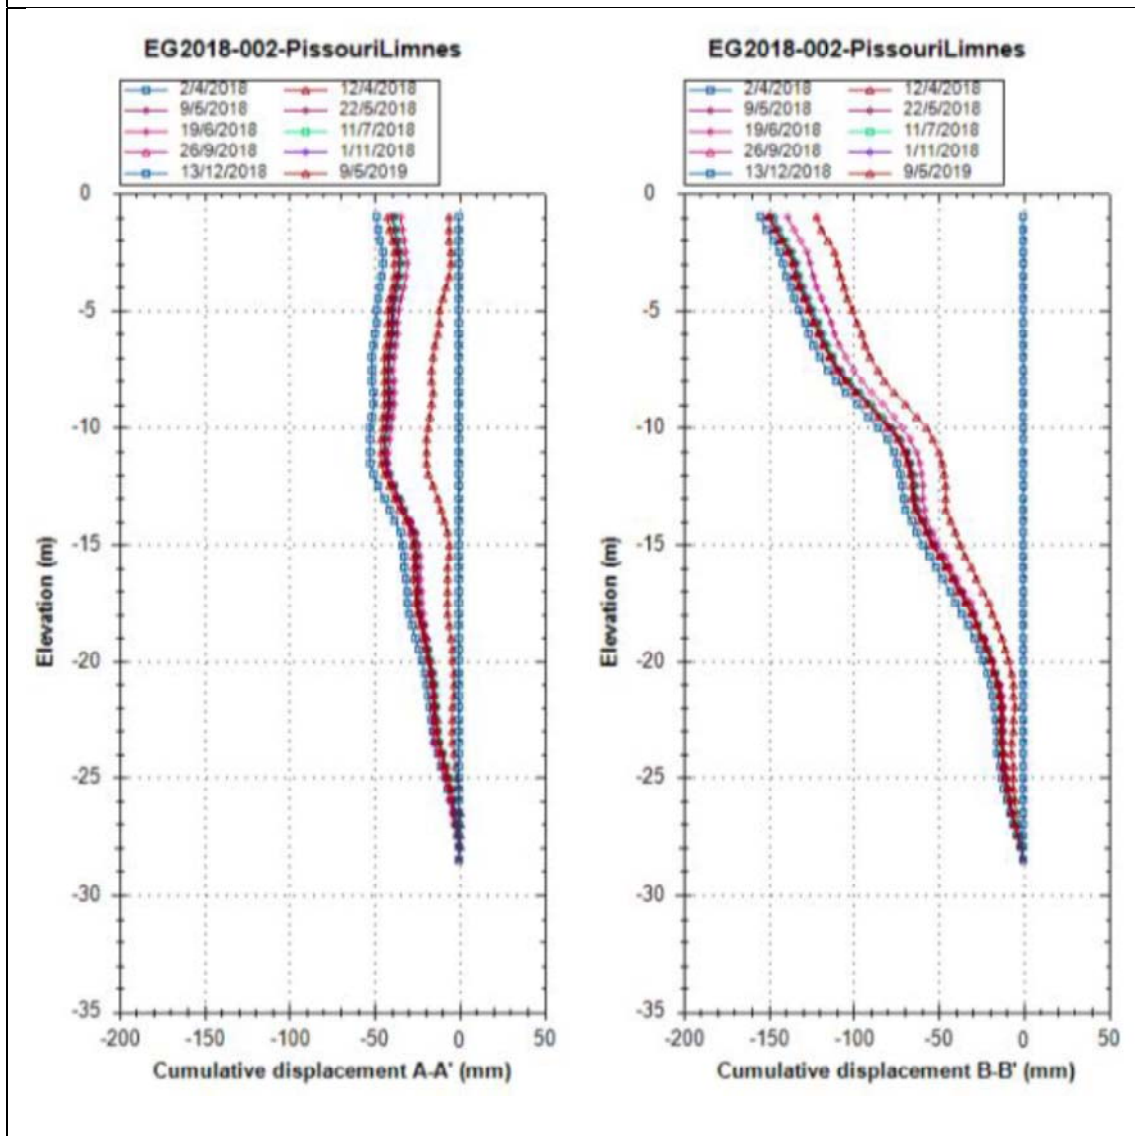
Οι μετακινήσεις εκτείνονται σε ζώνη μεγαλύτερου βάθους από αυτή που καλύπτει το κλισιόμετρο.

Εικόνα 35. Διαγράμματα των αθροιστικών μετακινήσεων σε συνάρτηση με το βάθος από το κλισιόμετρο EG2018/002 (Δεδομένα Τμήματος Γεωλογικής Επισκόπησης).

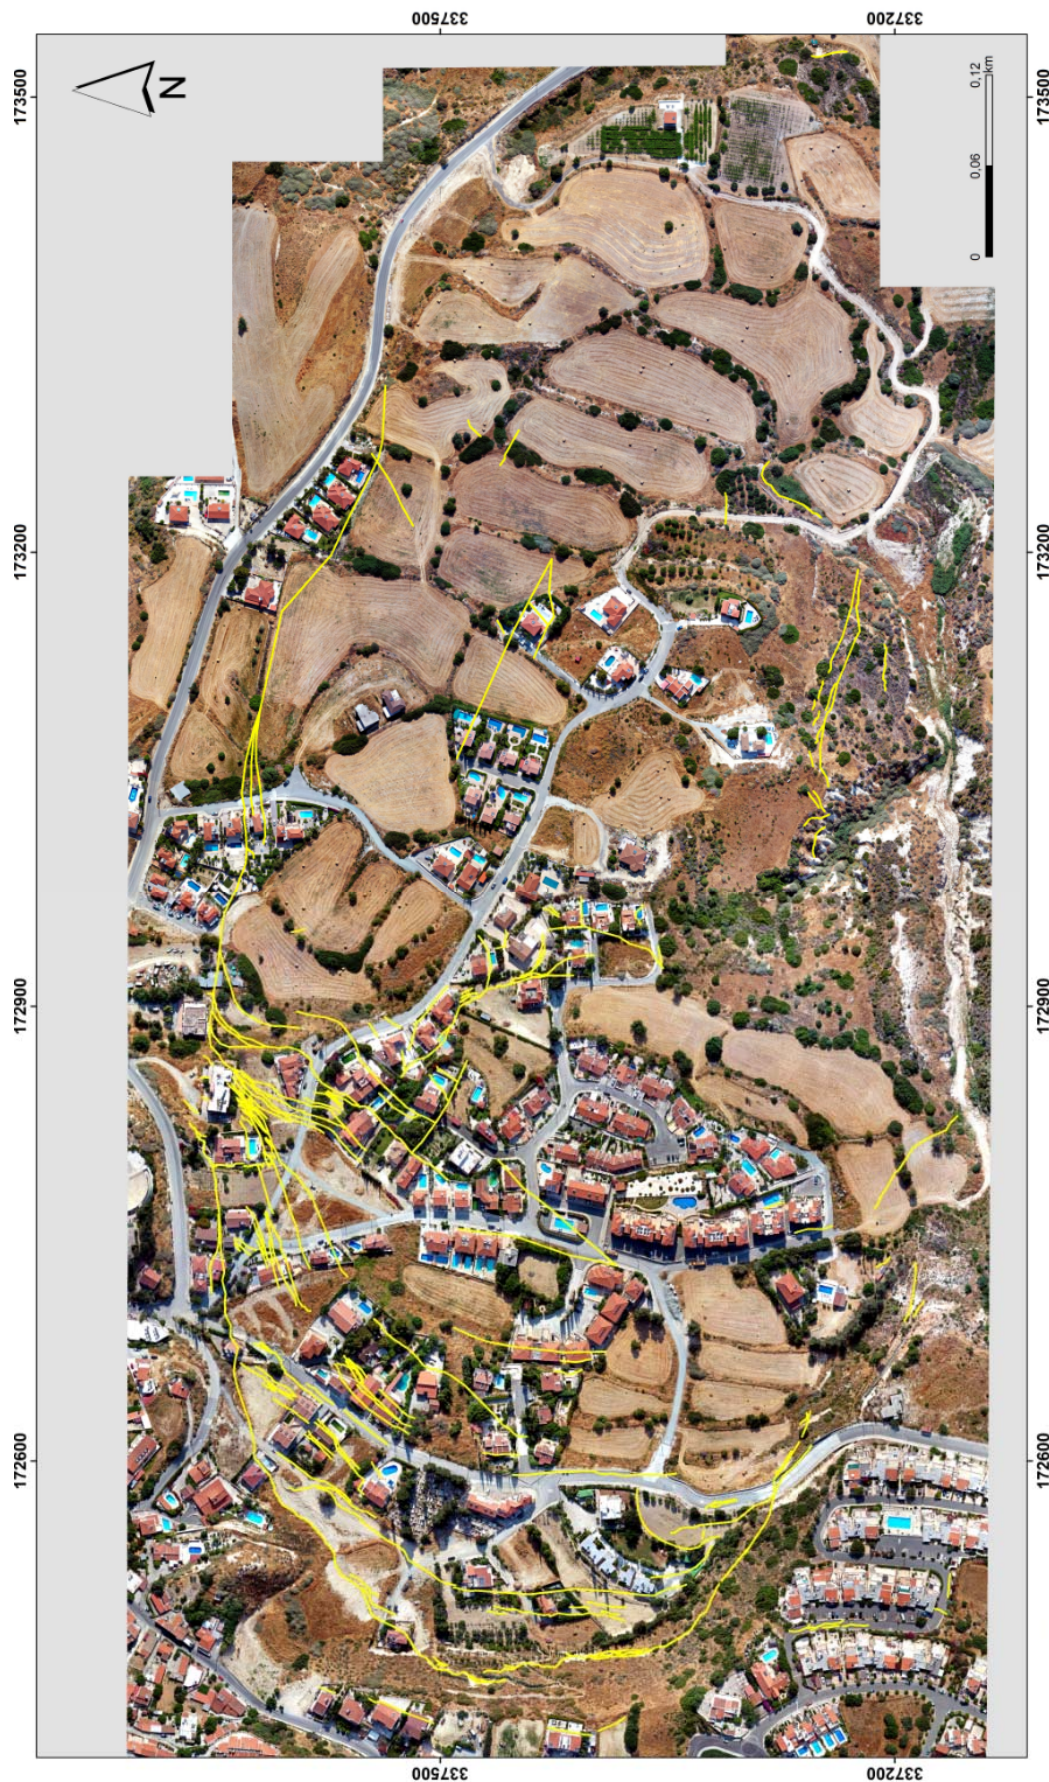
Εικόνα 42. Χωρική κατανομή των επιφανειακών διαρρήξεων τον Νοέμβριο του 2019 από καταγραφή που πραγματοποιήθηκε στο πλαίσιο της παρούσας πραγματογνωμοσύνης.

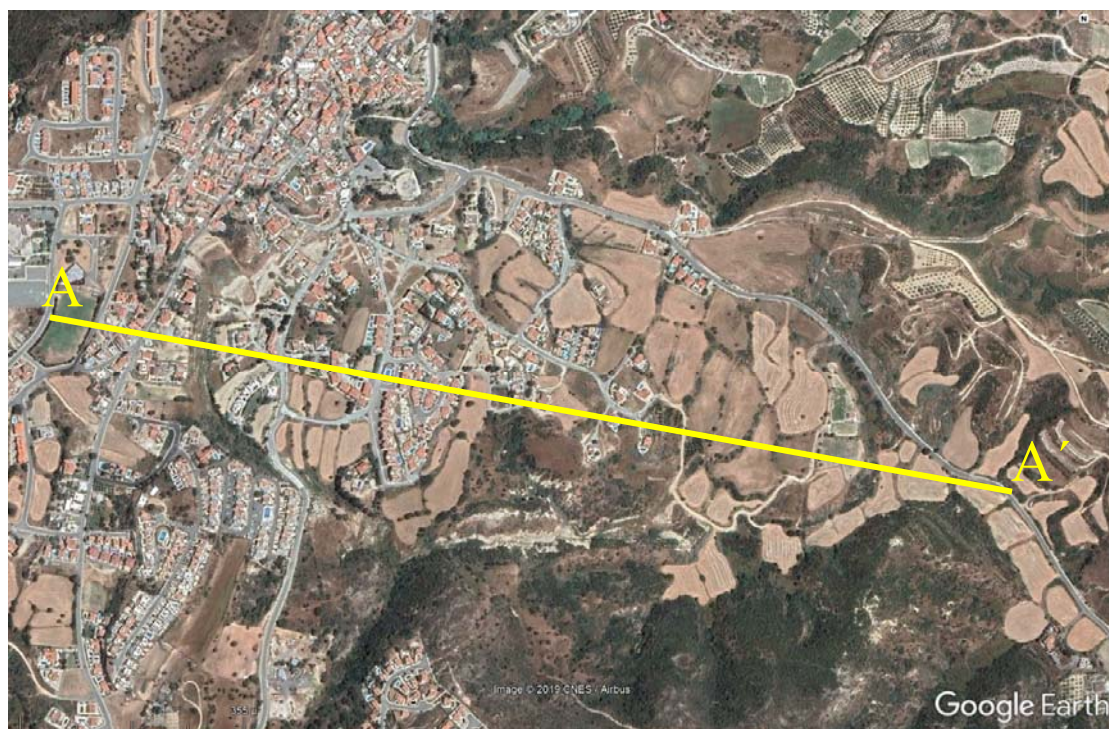
Εικόνα 49. Ο άξονας της τομής Α-Α' που σχεδιάστηκε για την αριθμητική προσομοίωση των κατολισθητικών κινήσεων στην περιοχή των Λιμνών.

Για την πρόδρομη ανάλυση των τρεχουσών κατολισθητικών κινήσεων στο χώρο της Παλαιοκατολίστησης των Λιμνών σχεδιάστηκε μια τομή κατά μήκος του άξονα Α-Α' (Εικόνα 49). Η συγκεκριμένη τομή επιλέχθηκε και σχεδιάστηκε έτσι ώστε να πληρεί τις ακόλουθες προϋποθέσεις:

- Να τέμνει τα πρανή της κύριας κατακρήμνισης σε θέση όπου αυτά εμφανίζουν το μεγαλύτερο ύψος τους.
- Να διέρχεται κατά το δυνατό από τον άξονα της ολισθαίνουσας μάζας.

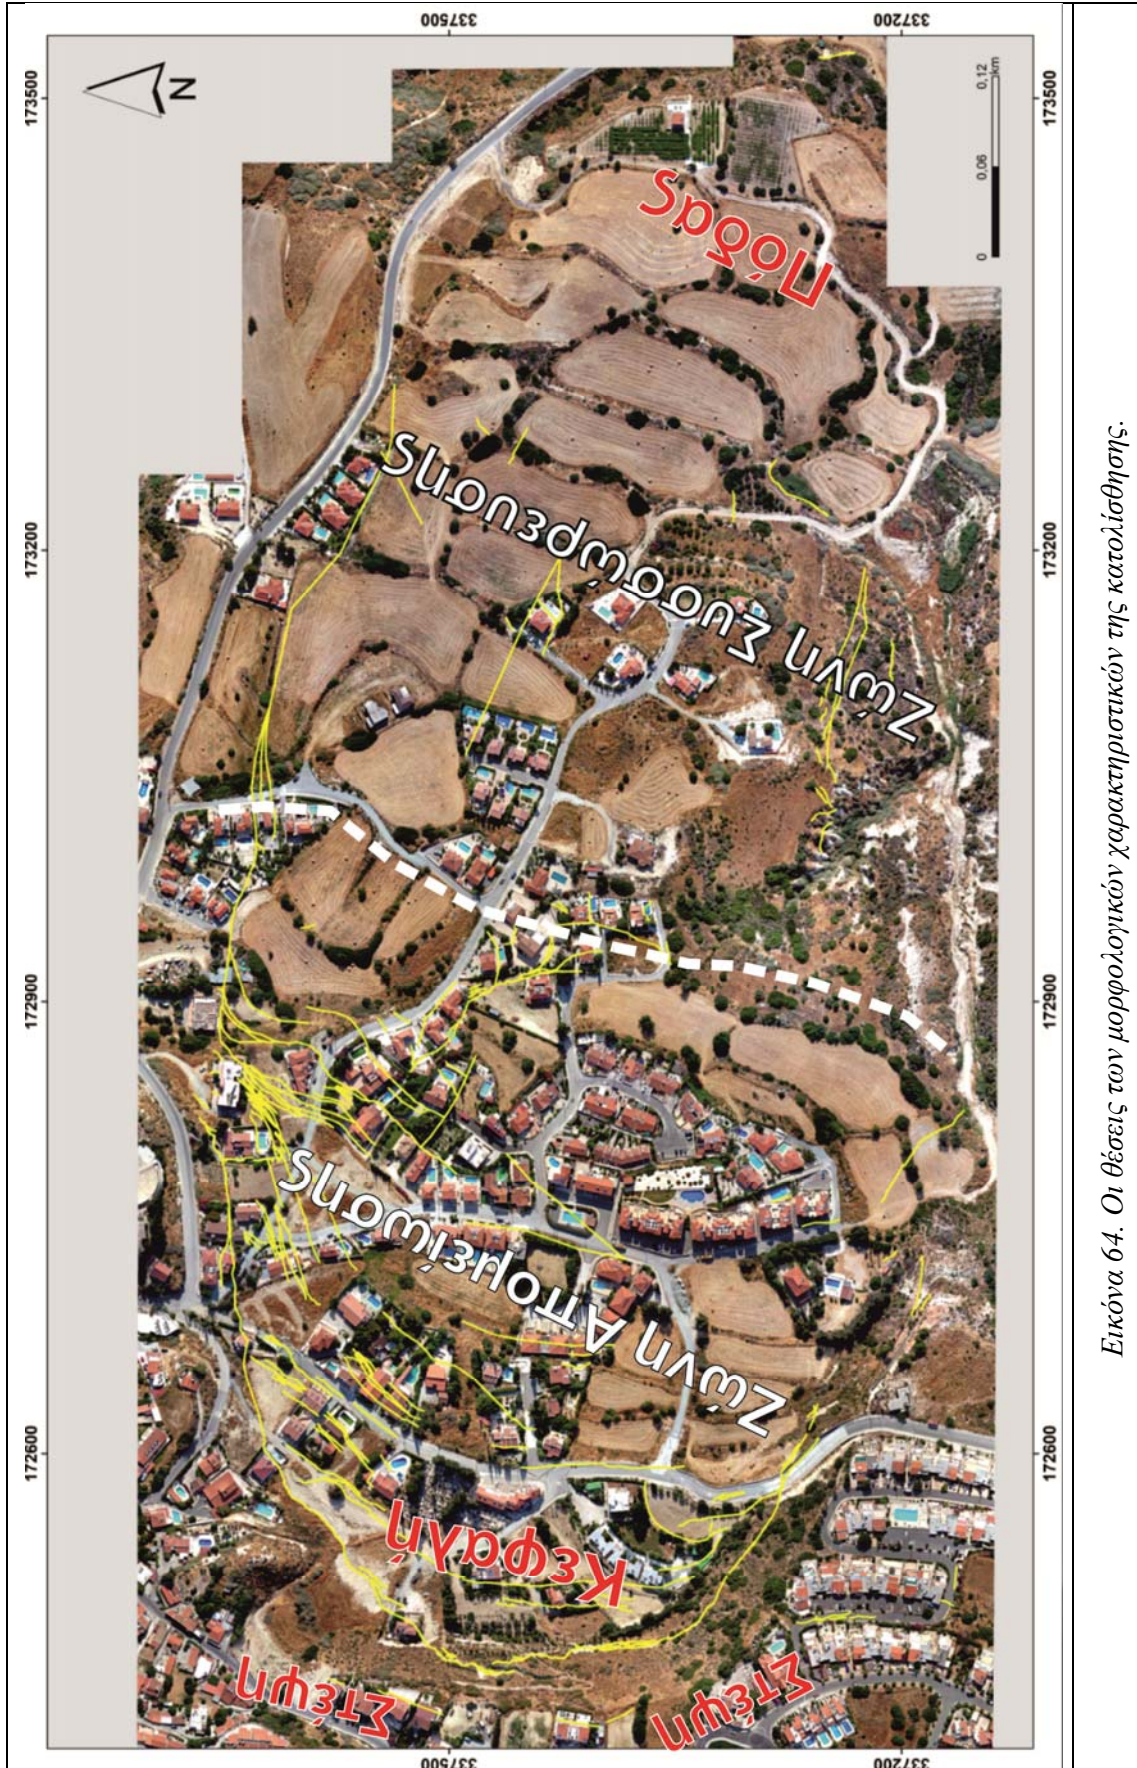
Εικόνα 64. Οι θέσεις των μορφολογικών χαρακτηριστικών της κατοίησης.
